日本遺産「鮭の聖地」の物語～根室海峡一万年の道程～構成文化財調査事業

旧開拓使別海缶詰所、および旧奥行臼駅本屋 実測調査報告書

令和5年6月

鮭の聖地メナシネットワーク・別海町教育委員会

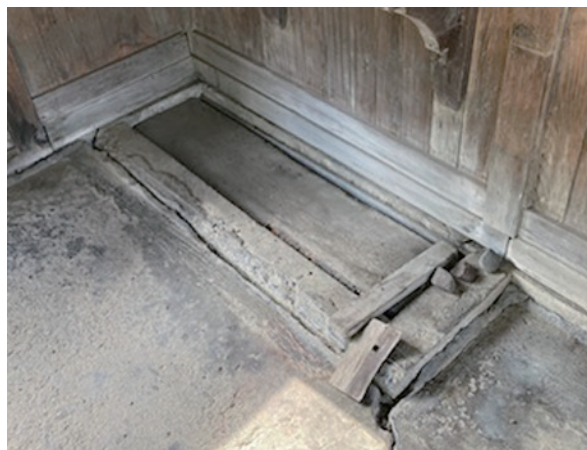
図 17 出札口カウンター直下のコンクリート枠と蓋

1,330mm、奥行き 360mm ほどのコンクリート枠があり、板で塞がれている(図 17)。内部は土が被さっており細部は確認できなかったが、底面までの深さは 620mm あった(機能については不明)。南側の壁際には造り付けの腰掛けが付き、窓上部には欄間の上枠がその痕跡として残っている(図 18)。

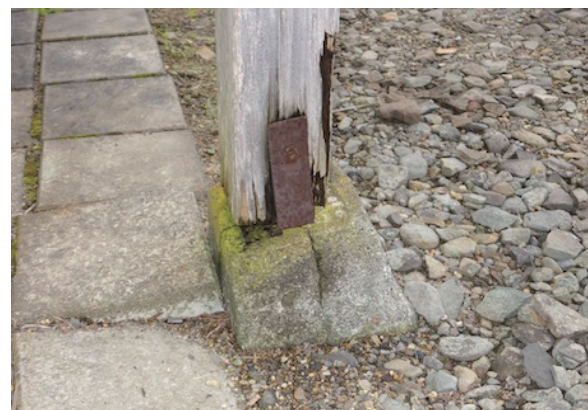
本屋の布基礎の状況については地面を掘削しての調査は行わなかったため詳細は不明だが、凍上や経年による損傷を相当受けていると考えられる。特に北東隅の保管室では15°前後の基礎の傾きが確認された(図27)。ホーム側の底を支える独立柱の基礎は四角錐台のコンクリート基礎であるが、ここにも凍上による影響が確認されており、各柱で傾き具合にばらつきがある。これらの基礎と独立柱を繋げる補強金物、柱の根元自体にも腐食が進んでいる(図28)。

図28 ホーム側独立柱の根元に見る腐朽状況と基礎の傾き

凍上に関する問題解決については、凍結深度を考慮した基礎の新設と、断熱材の敷き込みによる熱的な地面との絶縁を土間コンクリートに施すことで対応が可能である。木部の腐朽・破損箇所は旧材と同じ樹種を用いて接ぎ木や埋木等で対応し、可能な限り当初材を残すよう配慮するとともに、工事の履歴を新材に残すのが望ましい。桁方向の構造上の弱点は壁に隠れる部分においては構造用合板などによる補強、ブレース等の設置等が考えられる。屋根葺き材については、弱点となりやすい木部との納まり方について特に留意が必要である。

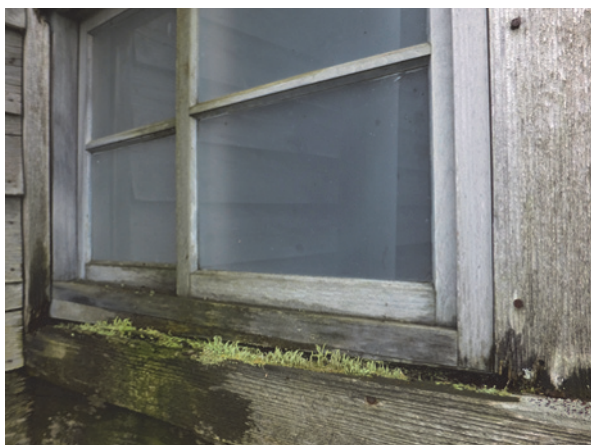
外壁は下見板や建具枠など木部の経年劣化が激しく、特に北側の湿気が抜けにくい箇所は窓枠含め腐朽が著しい(図29)。また、モルタル仕上げの腰壁部分については南西隅において大きな亀裂が入っており、南側全体にかけて壁から剥離、土台からずれ落ちている(図30)。ホーム側待合室の窓下枠は

図 29 北側妻面(便所窓枠)に見る木部の腐朽状況

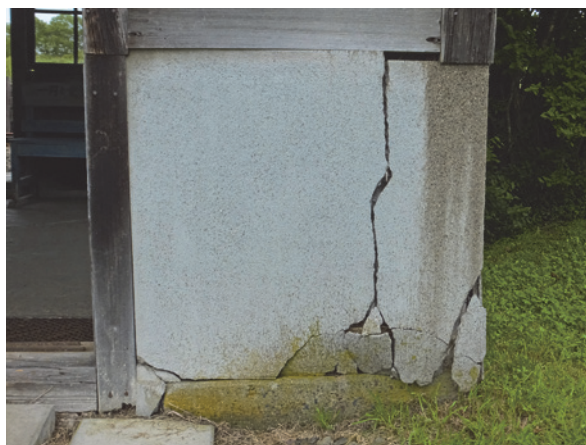
図 30 南西隅(待合室玄関脇)にみる腰壁の破損状況

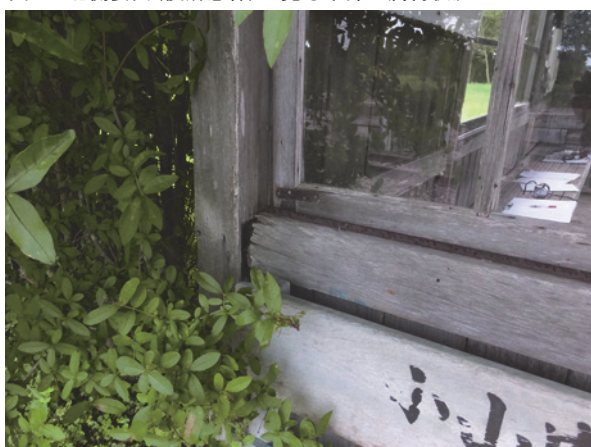
柱の柄穴から抜けてしまっている(図 31)。漆喰仕上げとなっている北側妻面の一部では軸部とズレが生じ、大きな隙間があり剥離箇所も確認された(図 32)。その他事務室ホーム側のガラス戸の腰、保管室の引違い戸の損傷が激しく、ホームより向かって右手の扉は合板に置き換わりネジで枠に固定されていた。その他、便所手前に設けられている板塀は、本屋の附属部位で最も腐朽と破損が激しい(図 33)。

図 31 待合室窓枠の破損状況(ホーム側)

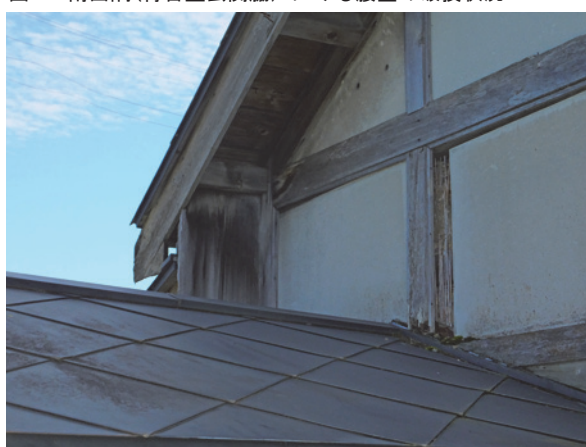
図 32 妻壁(北側)の破損状況

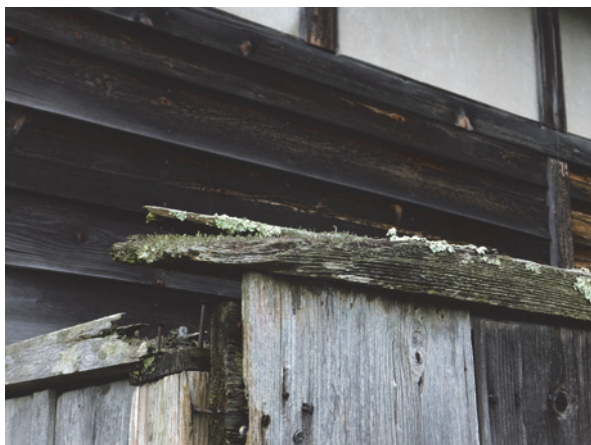
図 33 便所の板塀に見る木部の破損・腐朽状況

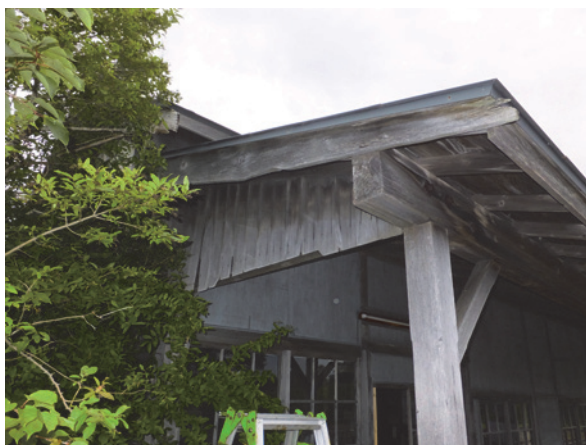
屋根葺き材については大きな損傷等は確認されなかったが、破風板の破損が多く見受けられた(図 34)。また、屋根葺き材と木部の接合部に隙間や腐朽等の不具合が生じていた(図 35)。

図 34 ホーム側の庇(南側)に見る破風板の欠損状況

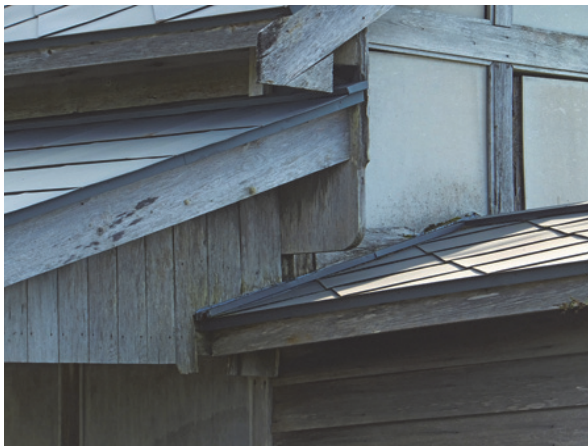
図 35 屋根葺き材と木部との接合部における腐朽状況

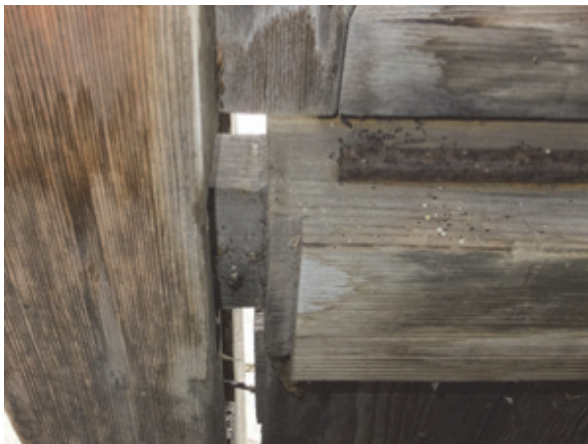
待合室や事務室、その他土間コンクリートの床となっている部屋では、凍上の影響で不陸が生じ、複数の亀裂が入っている(図 36)。堅板張りとなっている箇所の壁面は部材そのものの破損は少ないが、軸部の歪みなどにより多数の隙間や捲れが生じている(図 37～39)。貨物取扱窓口(もと出札口)だった

図 37 待合室ホーム側(東側)の窓枠にみる軸部の抜け具合

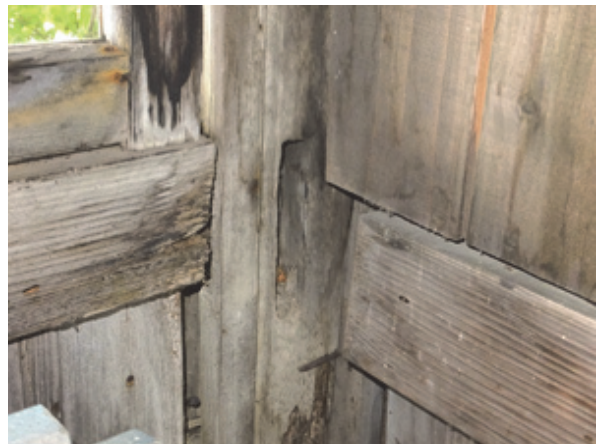
図 38 待合室南東隅に見る軸部の破損、抜け具合

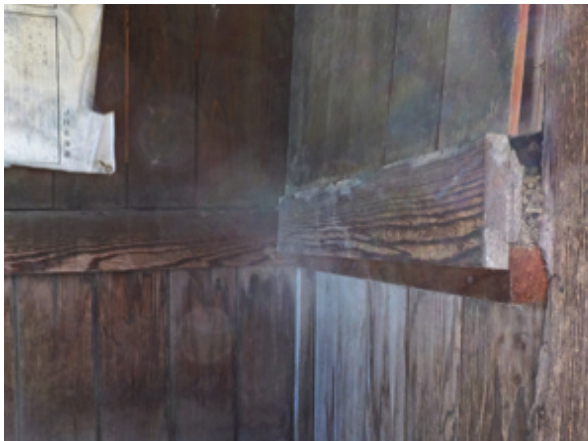
図 39 待合室南西隅に見る部材の浮き具合

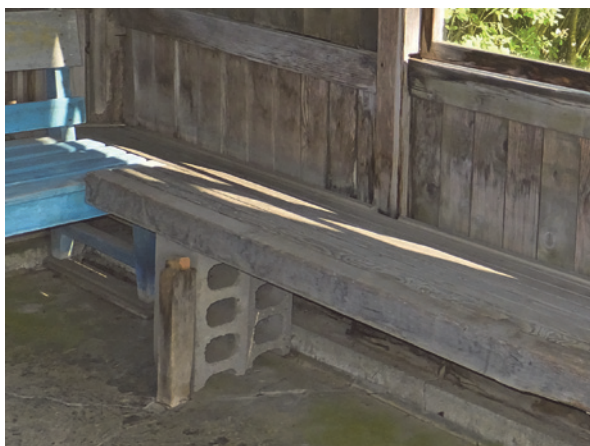
箇所には、出札口同様にカウンターがあったようだが、現在では付根から切断され、その痕跡のみ残る(図 40)。待合室の造り付けの腰掛けは、不陸により束が抜け、後置きの木製ベンチの関係で一部座面が切断されている(図 41)。休憩室の壁は前述した通り一部土壁が剥がされている。その他、事務室の天井と内壁、諸室の建具まわりや隙間、保管室の野地板等に雨漏りの痕跡が認められた(図 42)。

図 41 待合室腰掛けの破損状況

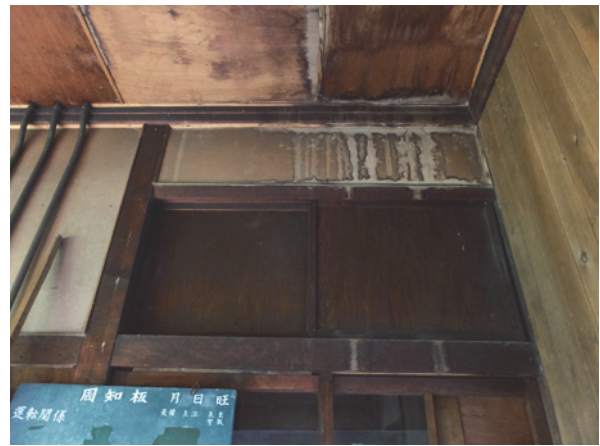
図 42 事務室戸棚上部に見る雨漏りの跡
