Ⅱ 旧奥行臼駅本屋

令和4年度 日本遺産 “「鮭の聖地」の物語～根室海峡一万年の道程～” 構成文化財調査事業  
旧開拓使別海岱詰所、および旧奥行臼駅本屋 実測調査報告書

釧路工業高等専門学校 建築学分野（西澤研究室）

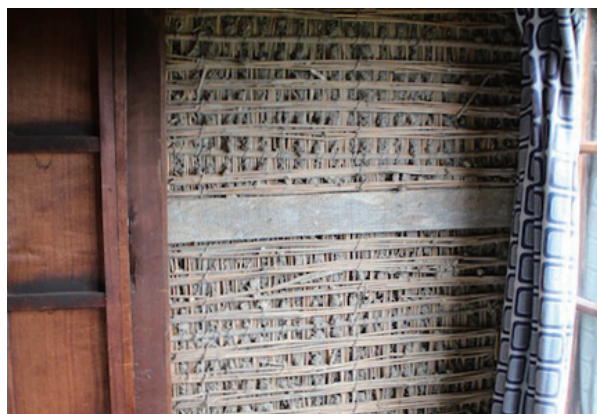
図24 休憩室の土壁下地

事務室の床も待合室と同様土間コンクリートで、壁は鴨居より下を縦板張りとする。出札口周りのカウンターや流し、ガラス戸棚等、当時の状態がよく残されている(図 19~21)。西側の窓は二重窓で、塞がれた欄間の上枠が待合室同様遺存している。天井はベニヤ板張りで、中央に煙突用の開口部がある(図 22)。休憩室は事務室より一段高い畳敷きの床で、事務室とは引戸で仕切る(図 23)。壁の一部は模造紙が貼られ詳細は不明であるが、東側の腰壁は縦板張りで、事務室との間仕切壁は長押より下部の土壁が全面に渡って剥がされ(故意と考えられる)下地が露わになっている(図 24)。窓は事務室同様二重窓で寒さに備え、天井はベニヤ板張りとなっている。

休憩室の下地が露わになっている土壁は本来であれば補修すべき箇所であるが、当時の建築技術や部屋の扱いが分かる部位でもあるので、何らかの保護を講じた上であえてそのまま展示するという考え方もある。一般公開の在り方と合わせて、予め検討しておく必要がある。

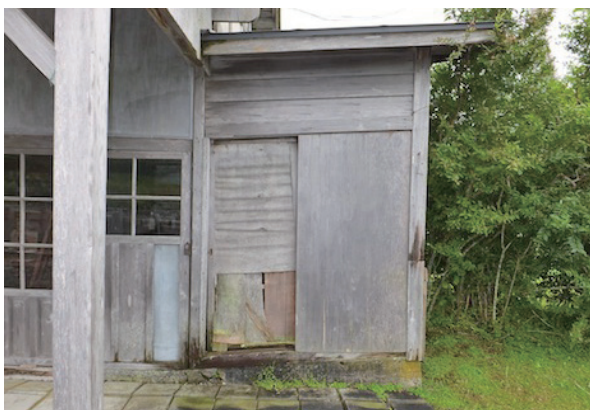
図27 保管室の基礎の傾き具合と扉の破損状況

本屋の布基礎の状況については地面を掘削しての調査は行わなかったため詳細は不明だが、凍上や経年による損傷を相当受けていると考えられる。特に北東隅の保管室では15°前後の基礎の傾きが確認された(図27)。ホーム側の底を支える独立柱の基礎は四角錐台のコンクリート基礎であるが、ここにも凍上による影響が確認されており、各柱で傾き具合にばらつきがある。これらの基礎と独立柱を繋げる補強金物、柱の根元自体にも腐食が進んでいる(図28)。

凍上に関する問題解決については、凍結深度を考慮した基礎の新設と、断熱材の敷き込みによる熱的な地面との絶縁を土間コンクリートに施すことで対応が可能である。木部の腐朽・破損箇所は旧材と同じ樹種を用いて接ぎ木や埋木等で対応し、可能な限り当初材を残すよう配慮するとともに、工事の履歴を新材に残すのが望ましい。桁方向の構造上の弱点は壁に隠れる部分においては構造用合板などによる補強、ブレース等の設置等が考えられる。屋根葺き材については、弱点となりやすい木部との納まり方について特に留意が必要である。

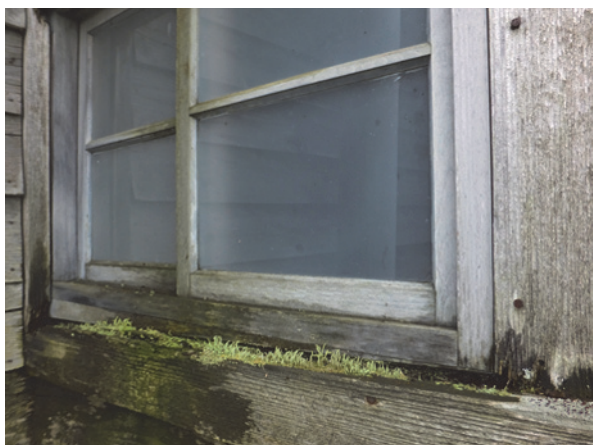
図 29 北側妻面(便所窓枠)に見る木部の腐朽状況

外壁は下見板や建具枠など木部の経年劣化が激しく、特に北側の湿気が抜けにくい箇所は窓枠含め腐朽が著しい(図29)。また、モルタル仕上げの腰壁部分については南西隅において大きな亀裂が入っており、南側全体にかけて壁から剥離、土台からずれ落ちている(図30)。ホーム側待合室の窓下枠は

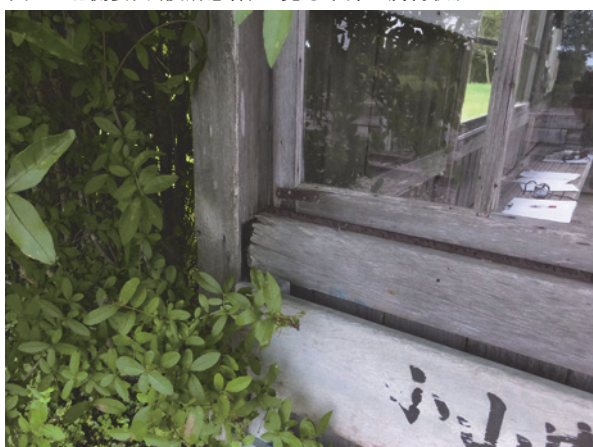
図 31 待合室窓枠の破損状況(ホーム側)

柱の柄穴から抜けてしまっている(図 31)。漆喰仕上げとなっている北側妻面の一部では軸部とズレが生じ、大きな隙間があり剥離箇所も確認された(図 32)。その他事務室ホーム側のガラス戸の腰、保管室の引違い戸の損傷が激しく、ホームより向かって右手の扉は合板に置き換わりネジで枠に固定されていた。その他、便所手前に設けられている板塀は、本屋の附属部位で最も腐朽と破損が激しい(図 33)。

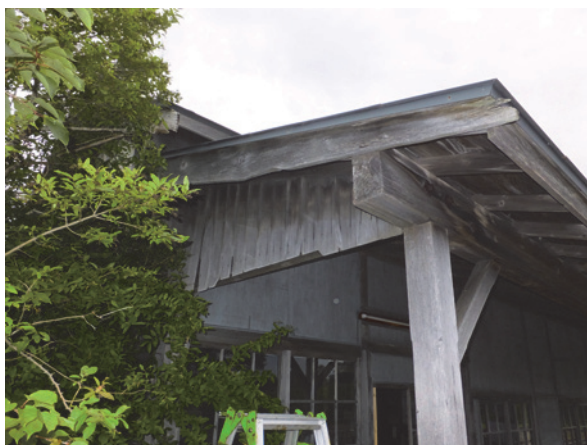
図 34 ホーム側の庇(南側)に見る破風板の欠損状況

屋根葺き材については大きな損傷等は確認されなかったが、破風板の破損が多く見受けられた(図 34)。また、屋根葺き材と木部の接合部に隙間や腐朽等の不具合が生じていた(図 35)。

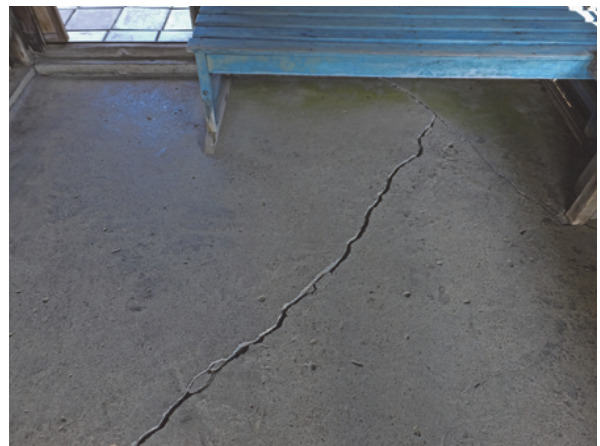
図 36 待合室土間コンクリートの亀裂

待合室や事務室、その他土間コンクリートの床となっている部屋では、凍上の影響で不陸が生じ、複数の亀裂が入っている(図 36)。堅板張りとなっている箇所の壁面は部材そのものの破損は少ないが、軸部の歪みなどにより多数の隙間や捲れが生じている(図 37～39)。貨物取扱窓口(もと出札口)だった

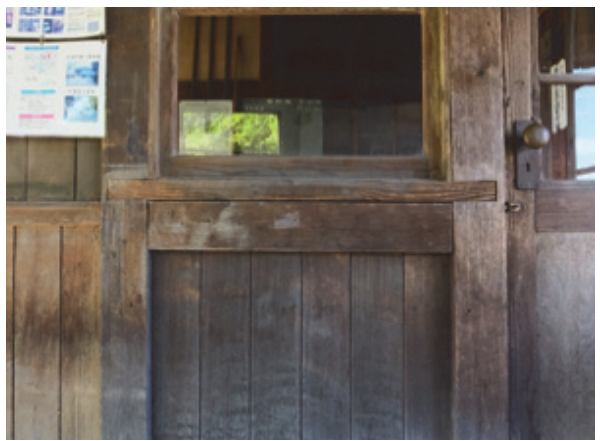
図 40 貨物取扱窓口(もと出札口)のカウンター跡

箇所には、出札口同様にカウンターがあったようだが、現在では付根から切断され、その痕跡のみ残る(図 40)。待合室の造り付けの腰掛けは、不陸により束が抜け、後置きの木製ベンチの関係で一部座面が切断されている(図 41)。休憩室の壁は前述した通り一部土壁が剥がされている。その他、事務室の天井と内壁、諸室の建具まわりや隙間、保管室の野地板等に雨漏りの痕跡が認められた(図 42)。

貨物取扱窓口(もと出札口)にあったカウンターの復原は、往時の様子を伝える上で重要な課題の一つである。「本屋 1 号」の平面図には、出札口と同規模のカウンターが描かれており、現在の出札口の形状が参考となる。ただし、持ち送りの有無や窓口の形状等の確認が取れておらず、復原決定には慎重でありたい。

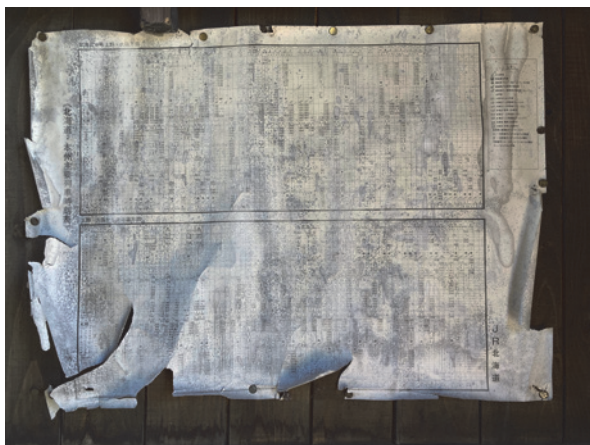
図 43 待合室に掲示されている時刻表

待合室の壁面には時刻表が画鋐で留められているが損傷が著しい。この時刻表は 1989 年 3 月 11 日改正の《北海道・本州主要列車時刻表》であり、標津線廃止の 1 カ月程前のものである。オリジナルの適切な管理と複製の掲示など、一定の配慮が必要である(図 43)。他、「普通旅客運賃表」や事務室、物置内にある業務上の掲示板や看板、備品類も訪問者に対して廃線以前の奥行臼駅の状況をよりリアリティを持って情報発信できる重要な要素であるので、適切な管理と展示方法の検討が必要である。

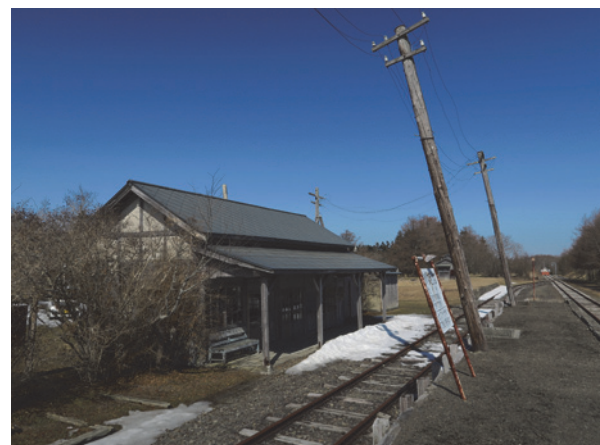
図 44 電柱の傾き具合（ホームの南側から見る）

その他本屋に関わる課題としては、ホームに設置されている 3 本の電柱の扱いがある。南端を除く 2 本の電柱は特に傾斜が大きく、転倒した場合には本屋に大きな損害を与える恐れがある(図 44)。撤去すべきとの考え方もあるが、注記 2 で示した通り、ホームに遺残する電柱は奥行臼駅に電灯が設置された 1955 年のものである可能性がある。これは上記復原設定年代の範囲内である。奥行臼駅が日本で最後に電灯化された駅の一つであるという歴史的な出来事を示す遺構である可能性もあるので、その事実確認を行なった上で、保全の是非についても検討すべきであると考えられる。
