34 棟 校舎棟(W 造)

既存木造学校建物の耐力度測定

別海町立別海中央中学校 34 校舎棟

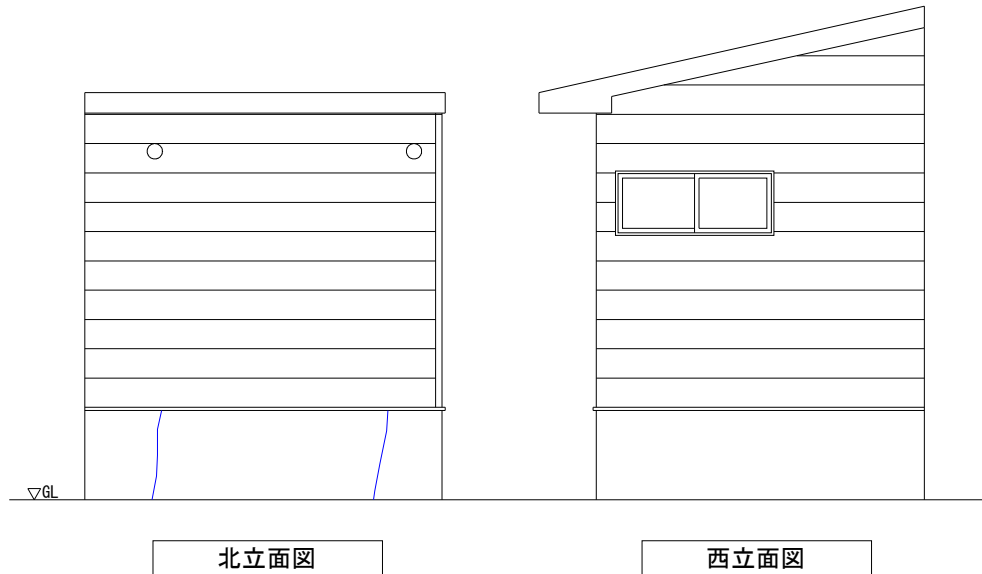
割れを有する基礎長さ(幅 0.3mm 以上のひび割れ)は見られなかったため 0.0m、建物外周基礎全長は 10.14m であるため、 $df = 0 / 10.14 = 0.0$ であることから、 $\max(df \times 100) \leq 0.2$ に該当するため、評点は **1.0** とする。

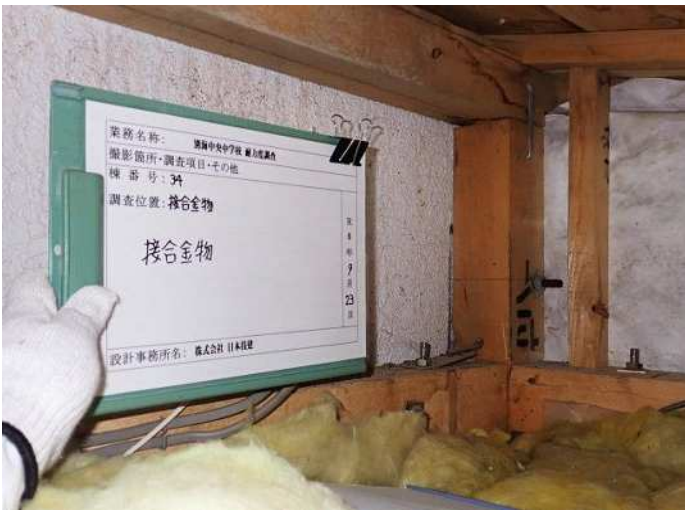
羽子板ボルトやかすがいの使用が確認されたため、接合Ⅲの**0.8**とする。

小屋裏 接合金物状況 羽子板ボルト及びびかすがいが使用されている	写真番号
	3

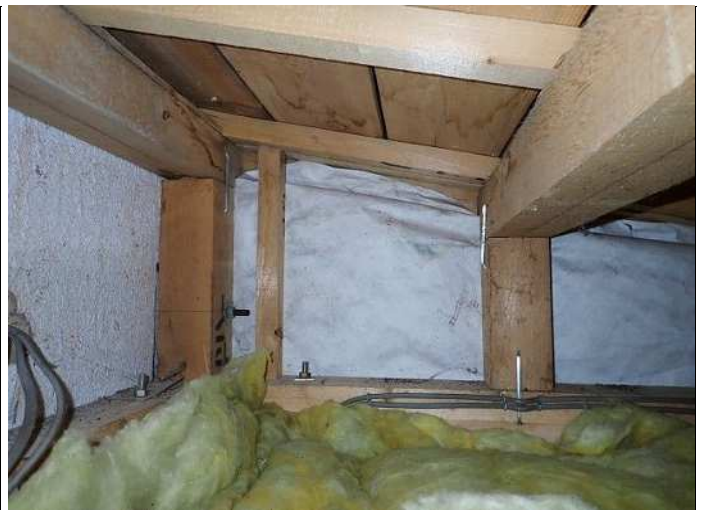
小屋裏 接合金物状況 羽子板ボルト及びびかすがいが使用されている	写真番号
	4

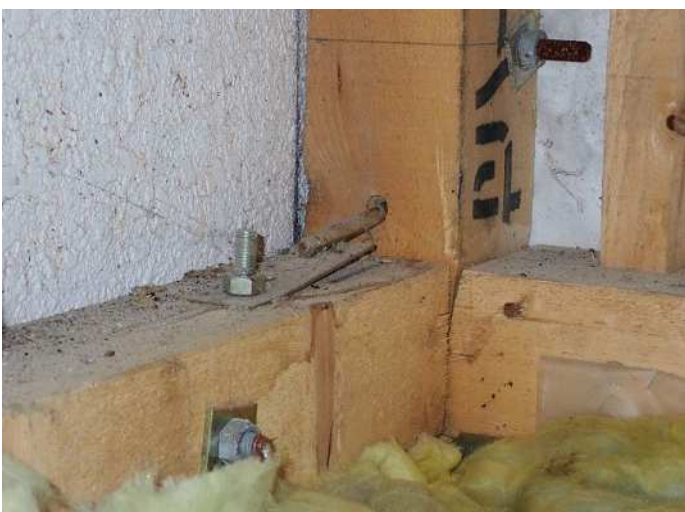
小屋裏 接合金物状況 写真番号3.4詳細	写真番号
	5

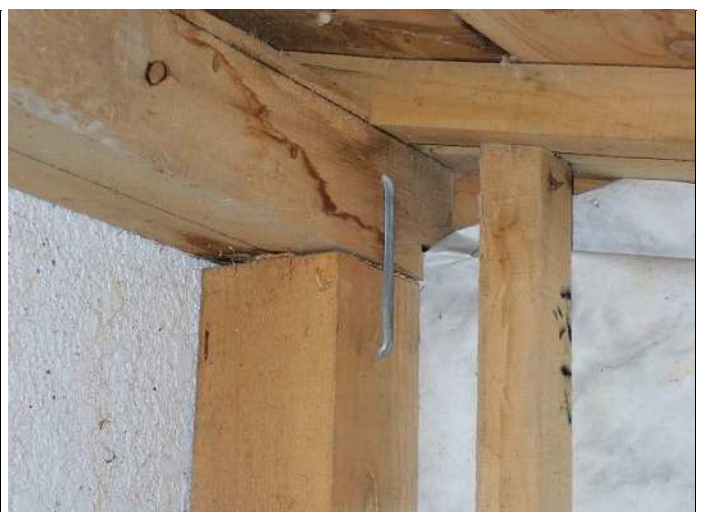
小屋裏 接合金物状況 写真番号3.4詳細	写真番号
	6

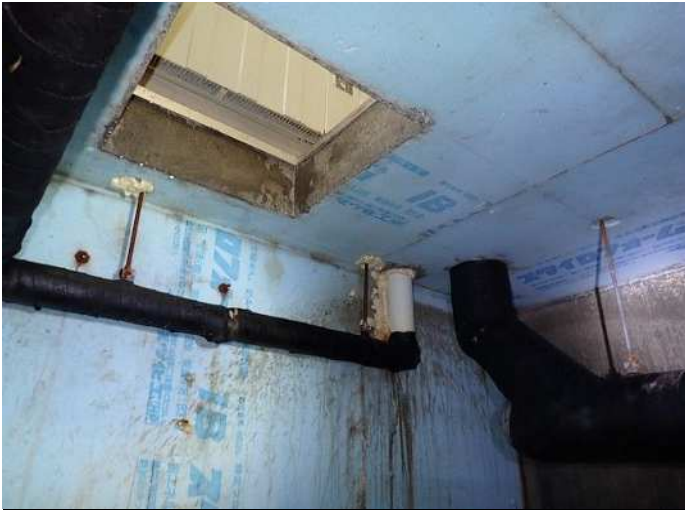
ピット内部 基礎構造β ピット出入口状況	写真番号
	7

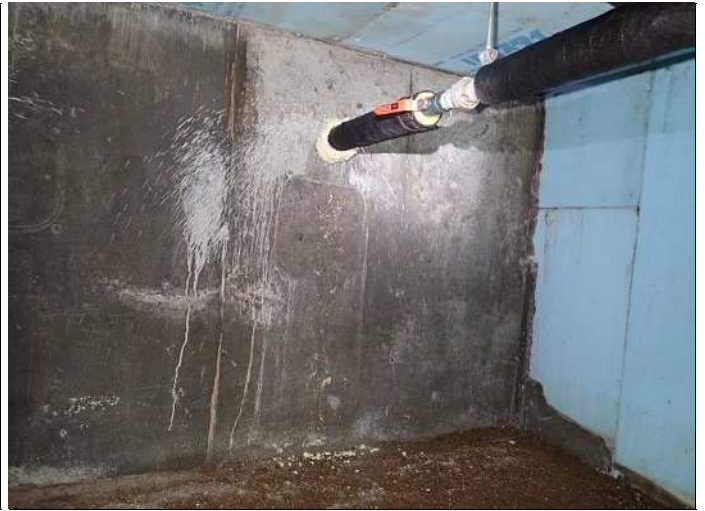
当該建物は、身障者用便所であり基礎はH=1,360のピットである。ただし、外部の一部にひび割れが確認されたため、基礎Ⅱの**0.9**とする。

ピット内部 基礎構造β 外周部状況	写真番号
	8

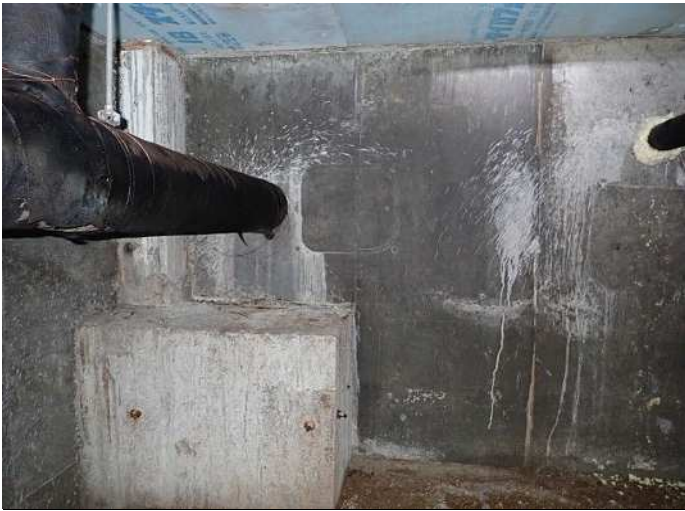
ピット内部 基礎構造β 外周部状況	写真番号
	9

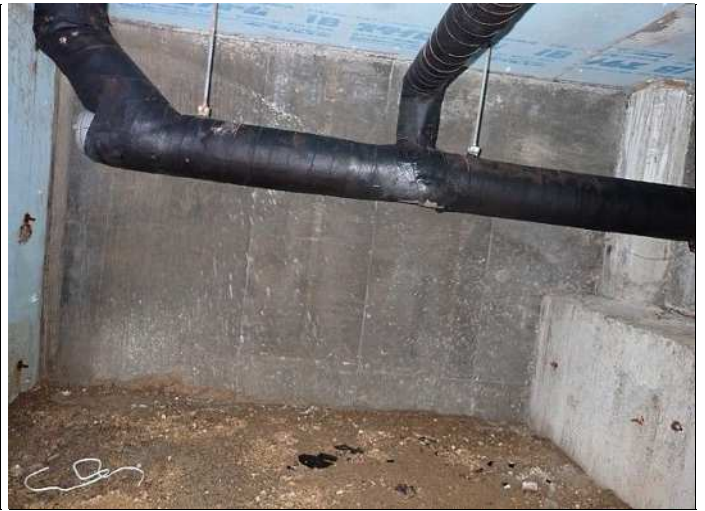
ピット内部 基礎構造β 外周部状況	写真番号
	10

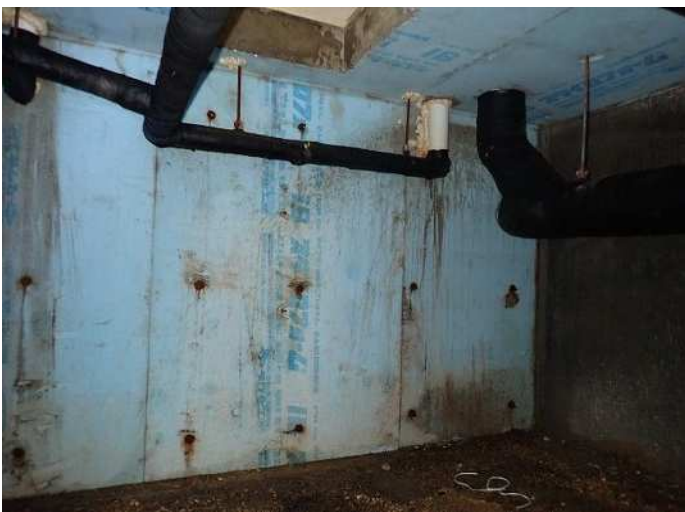
ピット内部 基礎構造β 13-1棟との接合部状況	写真番号
	11

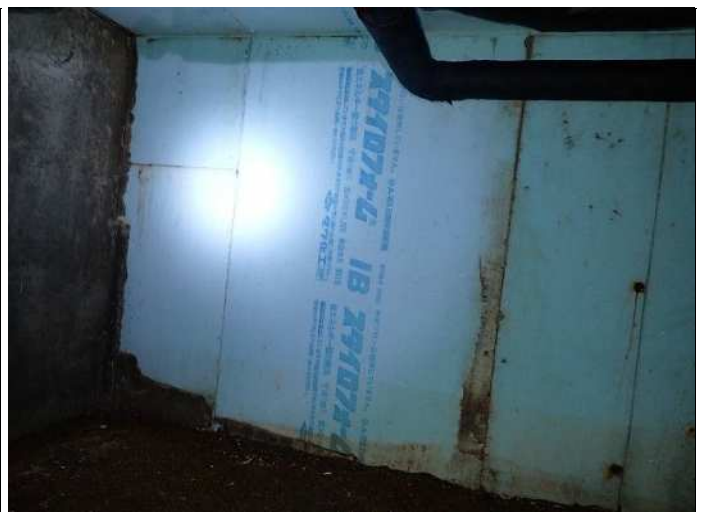
ピット内部 基礎構造β 13-1棟との接合部状況	写真番号
	12

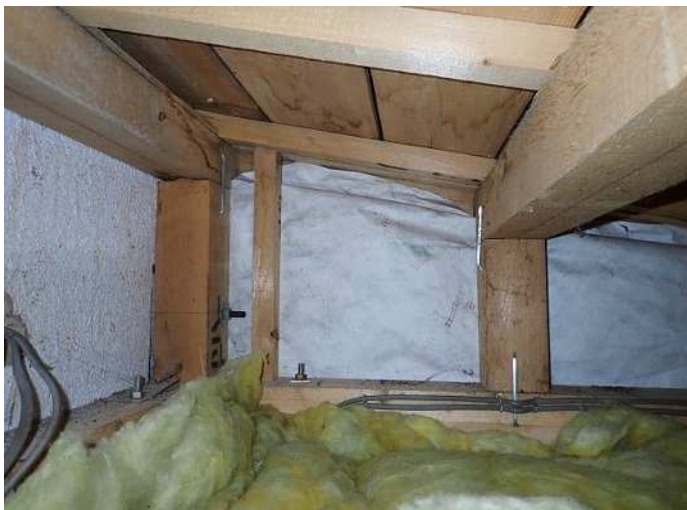
小屋裏 木材の腐朽度D 腐朽は見られない	写真番号
	1

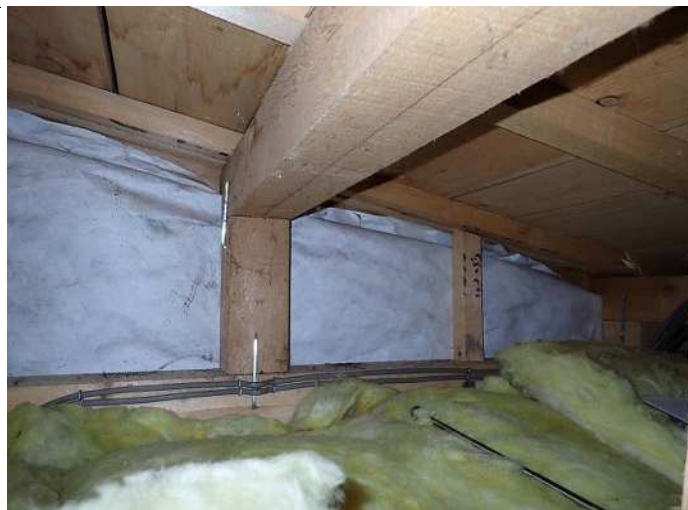
小屋裏 木材の腐朽度D 腐朽は見られない	写真番号
	2

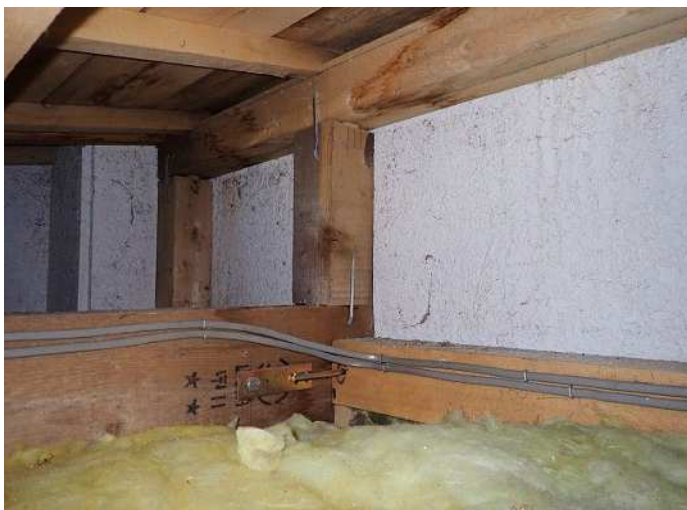
小屋裏 木材の腐朽度D 腐朽は見られない	写真番号
	3

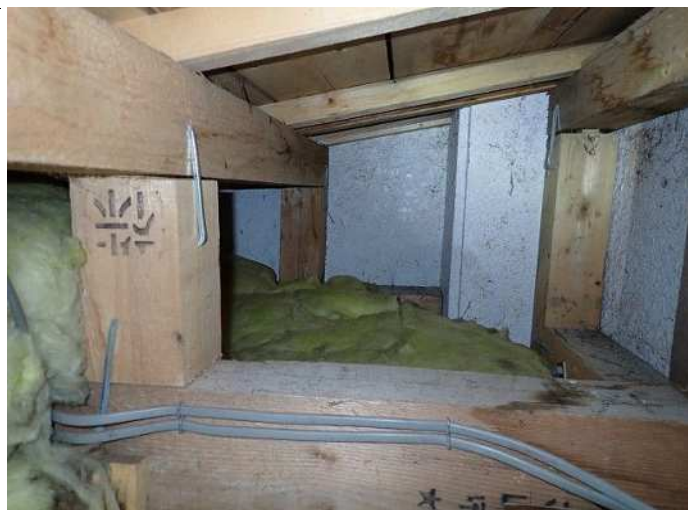
小屋裏 木材の腐朽度D 腐朽は見られない	写真番号
	4

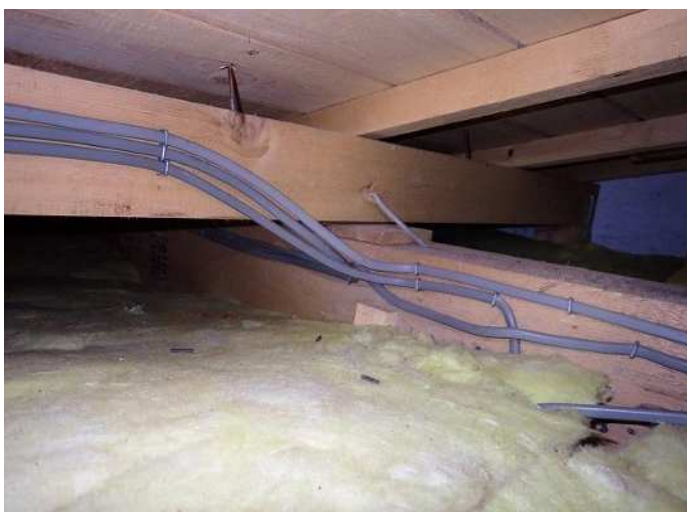
小屋裏 木材の腐朽度D 腐朽は見られない	写真番号
	5

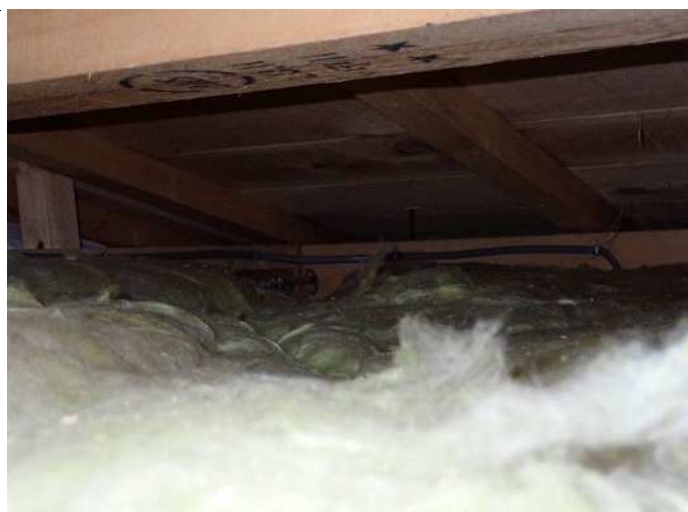
小屋裏 木材の腐朽度D 腐朽は見られない	写真番号
	6

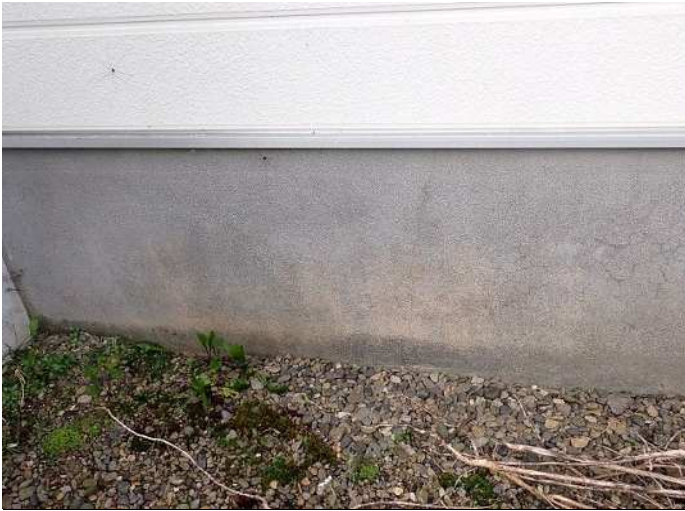
基礎 基礎の状態F 幅0.3mm未満のひび割れが部分的にみられる	写真番号
	1

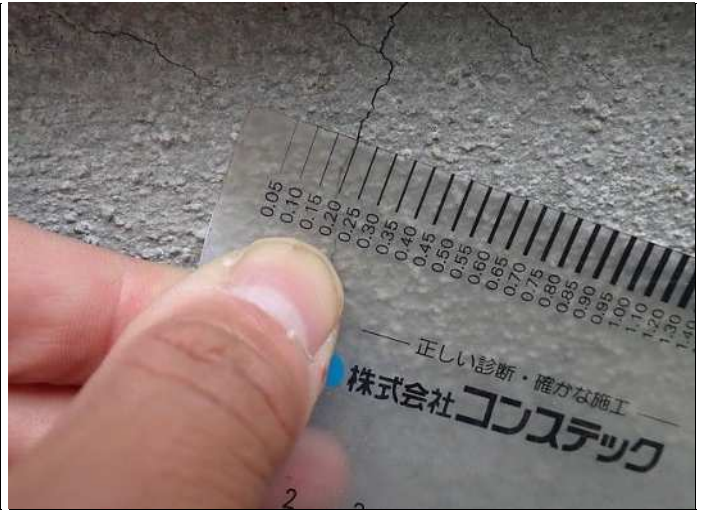
基礎 基礎の状態F 写真番号1詳細	写真番号
	2
