日本遺産「鮭の聖地」の物語～根室海峡一万年の道程～構成文化財調査事業

旧開拓使別海缶詰所、および旧奥行臼駅本屋 実測調査報告書

令和5年6月

鮭の聖地メナシネットワーク・別海町教育委員会

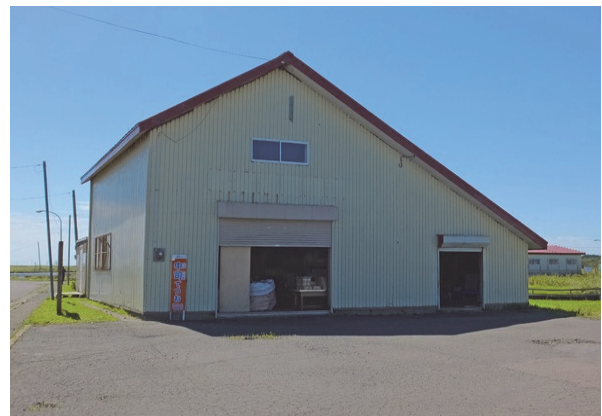
現在の建物の位置は創建当初とは異なり、旧校舎南側にコンクリートの基礎と土間を新設し、曳家で移動させた場所にある(注記 6)。構造規模は木造と鉄骨造の混構造(増築部の 2 階床梁にのみ鉄骨を使用)2 階建て旧西棟の梁間 4 間桁行 6 間に、梁間西側方向へ 3 間分増築した矩形平面をなす(図面資料旧開拓使別海缶詰所 02 参照)。屋根は西棟の切妻造をそのままに、増築部へ架け流す形となっている(図 14)。着色亜鉛鉄板葺きの屋根東側を立平葺き、西側を横平葺きとしているのはこの関係であろう。旧教室棟と中学校時代の便所の解体時期は確認できていないが、旧教室棟の部分が現在の前面道路に掛かっていることから、道路整備の時期か、あるいは曳家の際に解体された可能性がある。旧西棟部

図 14 北東外観

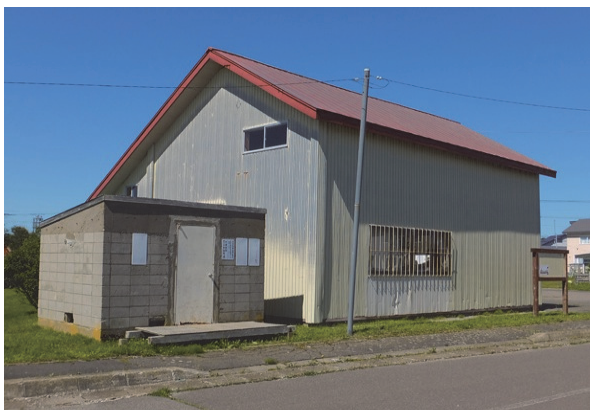
図 15 南東外観

外壁はモルタル仕上げから金属系のサイディングボードとなり、開口部については、窓はアルミサッシへ、搬出入口はスチールシャッターに変更されている。かつて旧教室棟と繋がっていた箇所には 2 組の引違い窓が横連で新設され、2 階の引違い窓は其々開口高が狭められた。そのうち南側にあった 2 組の窓のうち西寄りの窓が塞がれた(図 15)。増築部は旧西棟と同一の意匠を持ち、適所に開口部を設ける。なお、旧西棟南側隅柱 2 本にあたる箇所で外壁に凸部が見られる。今後外壁を修繕する際に詳細な納まりを確認する必要がある(図 16)。

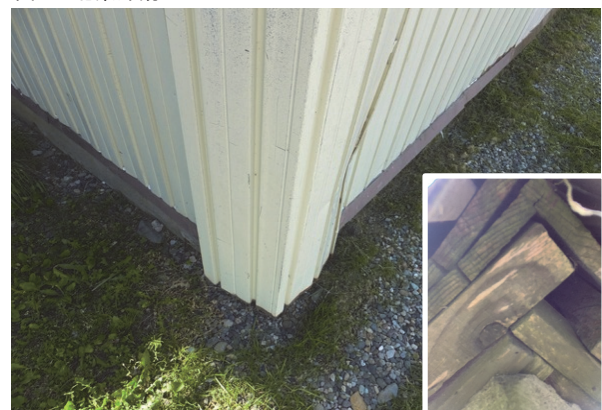
図 16 南東隅柱部分 (右: 同出隅下部より撮影)

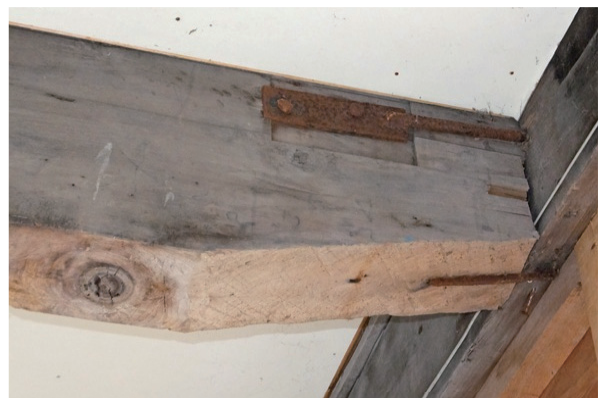
旧西棟、および増築部はともに北側中央に設けられた搬出入用のスチールシャッターが出入口を兼ねている。旧西棟は内部に入ると 1、2 階とも間仕切の無い 1 室空間で、増築部とは 1 階中程にある引戸で繋がっている(図 17)。1 階の梁間中程、出入口より桁行方向 2 間の位置に柱(複数枚の板を組み合わせ外寸 180mm×233mm の角柱を構成)があり、上部に 2 階床組を受ける桁が載る。この桁のシャッター側端部は、同開口高さを確保するため一部切り欠かれ、胴差へは羽子板ボルトで補強の上固定されている(図 18)。内壁と天井の仕上げには合板や化粧合板が張られ、倉庫改築前の状況は不明。階段位置は旧西棟東寄りに移り、側桁が南から 4 間目の梁に架かることから缶詰所時代の位置にはほぼ戻ったものと考えられる(図 19)。旧西棟 2 階の内壁は、減築された北側妻面と増築側平面に合板が張られる他は、中学校々舎時代の面影が残っている(図 20)。また、南壁面には当時の窓額縁が残り(図 21)、床板にある四角い切り込みは校舎時代の階段位置の可能性を示している(図 22)。小屋組はバルーン・フレーム構造に似た形状に陸梁と束を付したような特殊な形をしている(図 23)。合掌や垂木を構成している部材は成が大きく幅の小さい厚板状の断面が特徴で、その他小屋組は繋ぎ材と斜材、火打梁で補強されている。斜材と火打梁は所々根本から切断されているが、切断時期は不明(図 24)。増築棟の内

図 18 搬出入口の高さに合わせて削がれた桁端部

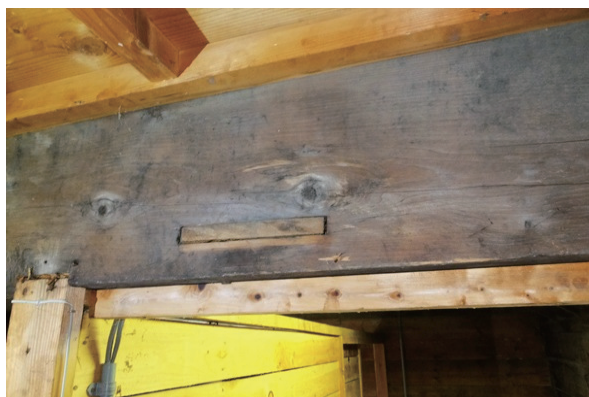
図 24 陸梁に残る火打梁の痕跡

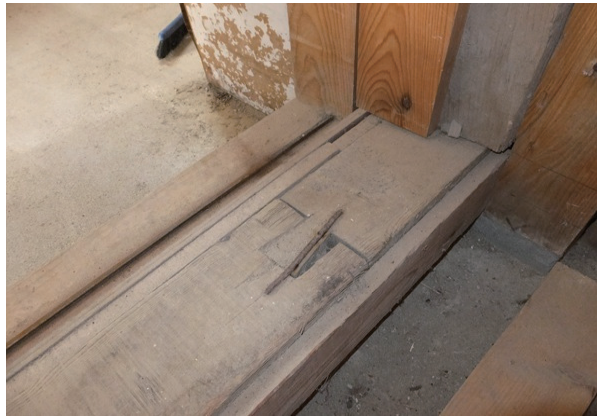
土台については、一部扉などの開口部を通して状況を確認することができるが、基礎まわりを改修して曳家をしていること、腐朽しやすい箇所であることから、当初材であるかの判断は慎重を要する(図 26)。現在の土間梁間中央にある柱の位置は、缶詰所時代の「事務所」北西隅の柱の位置とほぼ一致する。ただし、今回の調査では補強材に隠れた芯材の状況は確認することが出来なかった(この柱がかつて壁の一部であったのならば何らかの痕跡が残っているはずである)。その柱に載る桁や小屋組については、前掲「出来方建繪圖」(図 27)にある軸組に共通点が多く、小屋材に「罐詰所」の印があるということからも当初材である可能性は高い(注記 7)。2 階内壁と床は「(3)内観」の項で示した通

図 26 旧西棟と増築部の連絡口に見る土台

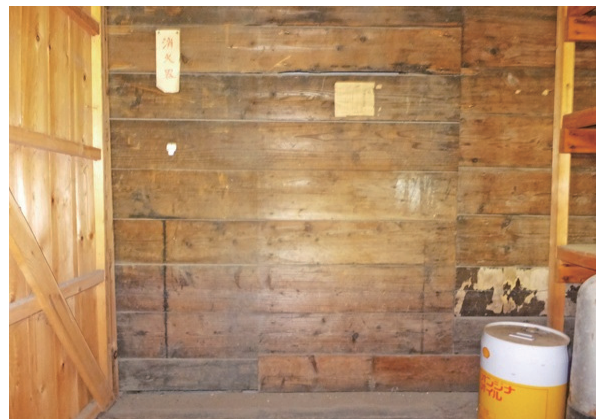
り、中学校々舎時代のものであることは確かだが、缶詰所時代まで遡れるかどうかの確証は現在得られていない。2 階階段脇の壁には縦長の矩形をした切り込みがあり、缶詰所時代の上げ下げ窓の位置を示す可能性がある。これは今後の修理工事などの際に、壁内を調査(窓台等の有無)することで明らかになるだろう(図 28)。増築部の 2 階内部からは、旧西棟の軒先を確認することができる(図 29)。垂木の幅と間隔は、実測値でそれぞれ 45mm と 600mm あり、これらは旧西棟内部の値と一致する。このため増築部の内部から見える西棟の軒は、当初材である可能性は十分ある。しかしこれも屋根の修理時期を待つなど、その判断は他の部位と同様に慎重でありたい。

図 28 2 階階段脇に見る壁面の切り込み跡

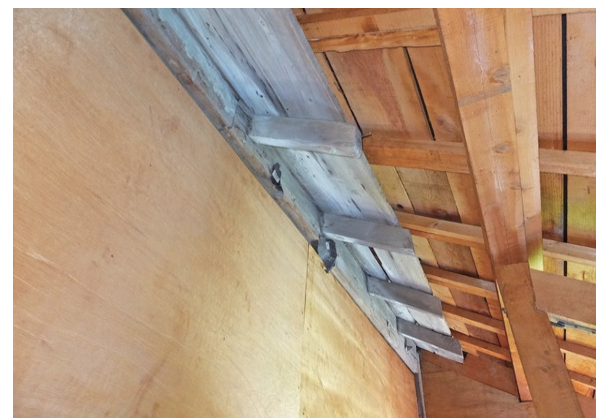
図 29 増築部より見る旧西棟の軒先
