Ⅱ 旧奥行臼駅本屋

令和4年度 日本遺産 “「鮭の聖地」の物語～根室海峡一万年の道程～” 構成文化財調査事業  
旧開拓使別海岱詰所、および旧奥行臼駅本屋 実測調査報告書

釧路工業高等専門学校 建築学分野（西澤研究室）

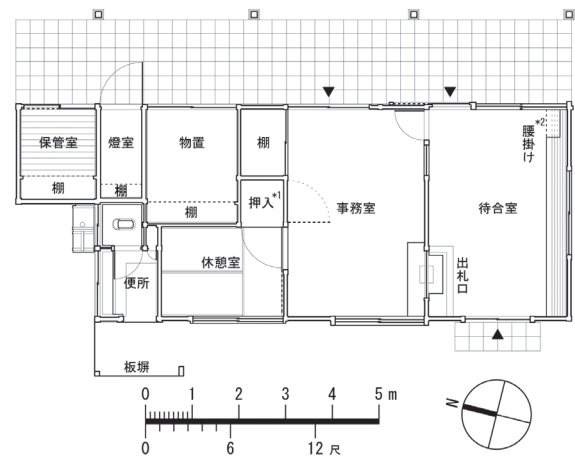
これによると基礎は布基礎。構造規模は木造平家建の切妻造り平入で本線に沿って南北に細長く、梁間 4,500mm、桁行 10,000mm に、梁間 2,000mm、桁行 1,700mm の突出部が北東隅に付く。また、ホーム側には 10,000mm の桁行幅一杯に 2,000mm 分の片流れの庇が張り出し、これを 4 本の独立柱が受ける。軒高は同図に 3,950mm とある。梁間の実測値は凡そ 4,530mm、桁行は 10,100mm あり、桁行方向の誤差が大きい。これは梁間方向に対して桁行方向の壁量が少なく(梁間方向の壁量：約 16m、桁行方向の壁量：約 12m)、風や地震、凍上による影響を強く受けた可能性が考えられる。実際に枅穴から部材が抜けている箇所が多数見られた。これは平側をホームに向けて開くという当時の駅舎建築特有の問題とも考えられる。なお、軒高の実測値は北西出隅部分でおよそ 3,920mm あり、30mm の誤差があった。

間取りについては、図 9、および図 10 で示した平面図と、今回実測を行なった本屋との間に差異は無かった(図 11)。つまり、1941 年来、構造規模や間取りに大きな変化は無かったことになる。その間取りは、道道上風蓮奥行線に面した西側の平側南寄りに設けられた待合室の玄関を入ると、左手に事務室、奥に休憩室がある。ホーム側へ出て事務室北隣には物置、燈室(ランプ室)と続き、最後に保管室が張り出す。北西隅にある便所には目隠しの板塀が付く。

図 11 実測平面図

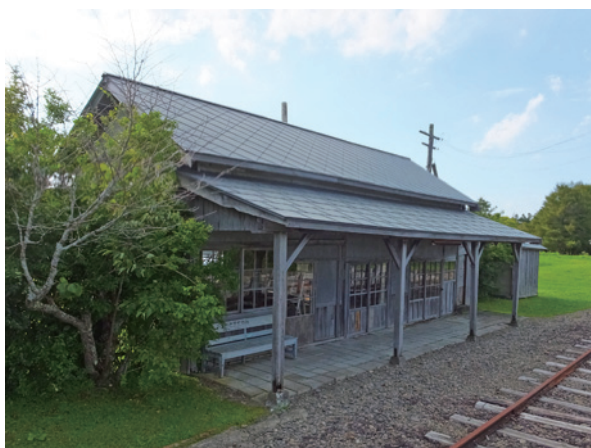
図 12 南東外観 1

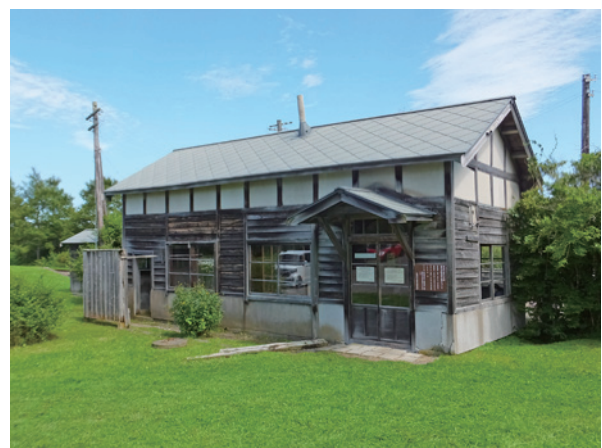
図 13 南西外観

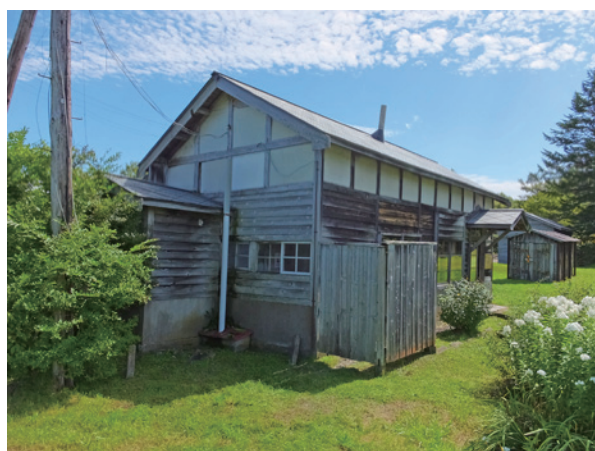
図 14 北西外観

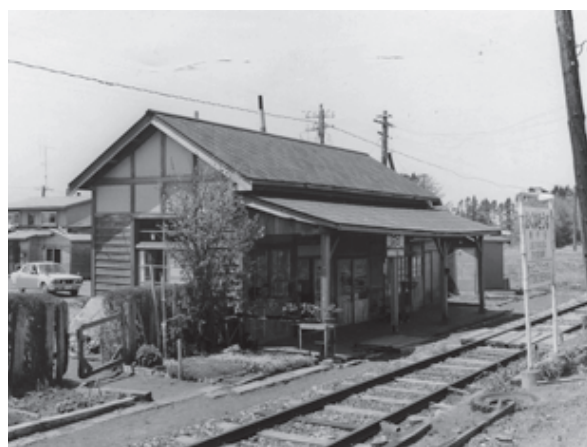
屋根は着色亜鉛鉄板菱葺きで、ホーム側の庇のみを横葺きとする。外壁はホーム側とその他の部位では仕上げが幾分異なる。ホーム側は腰を縦板張りとし、その上部をベニヤ板張りとする(図 12)。出入口は待合室に片引き、事務室に引違いのガラス戸が付き、その他建具を含め開口が多い立面になっている。他 3 方の壁面は腰をモルタルで固め、上部幕板までを下見板張りで仕上げ、残りを真壁造りの漆喰塗りとする(図 13、14)。道路側の開口部は、事務室、休憩室の各室に一つずつ引違い窓が設けられ、便所には三方枠が付く。待合室玄関には引違いのガラス戸と欄間が付き、切妻造りの玄関庇が意匠上の特徴となっている。南側壁面には待合室の引違い窓が一組あるが、古写真によるとその上部には欄間が嵌っていたのを確認できる(図 15、注記 2)。これは前掲「本屋 1 号」の平面図にも「ガラス窓 ランマ付」と記載されており、図面とも符号する。先の事務室西側の窓も同図に「ガラス窓 ランマ付」とある。復原工事の際の参考となろう。

図 15 南東外観 2 1980 年撮影

待合室南側と事務室西側の窓に付いていた欄間の建具寸法は、前掲「本屋1号」の建具表によれば、620mm×970mmであり、開口幅を考慮に入れると当初は引違いの建具が欄間に嵌っていたと考えられる。内外の印象を左右する重要な部位であるので、図15の外観写真や痕跡などと合わせ、復原の際には十分な検討が必要である。なお、待合室西側出入口に付く現在の欄間は嵌殺しのガラス窓となっている

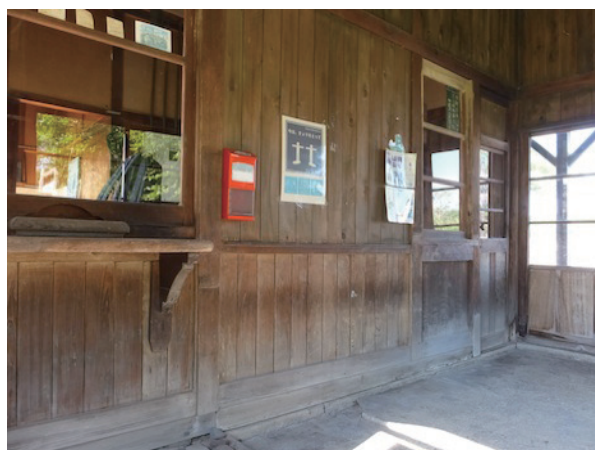
待合室の床は土間コンクリートの叩きで、壁は縦板張り、天井はベニヤ板張りとする。事務室側の壁には向かって左手に出札口とカウンターが、右手にはホーム側に寄せて事務室へと続く片開き戸が付き、その脇に貨物取扱用窓口の名残をとどめる(図 16)。出札口カウンター下の床には内寸で幅

図 16 待合室玄関付近より北東(事務側)を見る

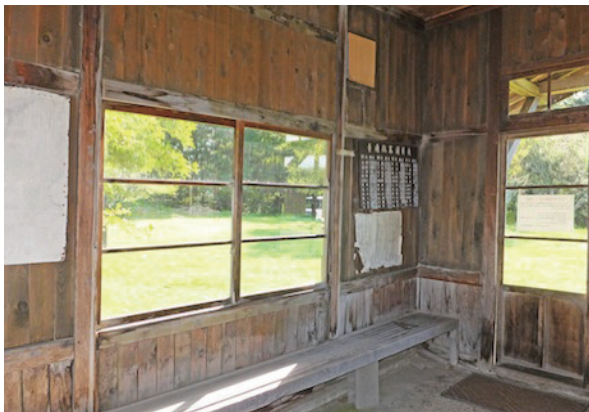
1,330mm、奥行き 360mm ほどのコンクリート枠があり、板で塞がれている(図 17)。内部は土が被さっており細部は確認できなかったが、底面までの深さは 620mm あった(機能については不明)。南側の壁際には造り付けの腰掛けが付き、窓上部には欄間の上枠がその痕跡として残っている(図 18)。

図 18 待合室の腰掛けと窓上部に残る欄間跡

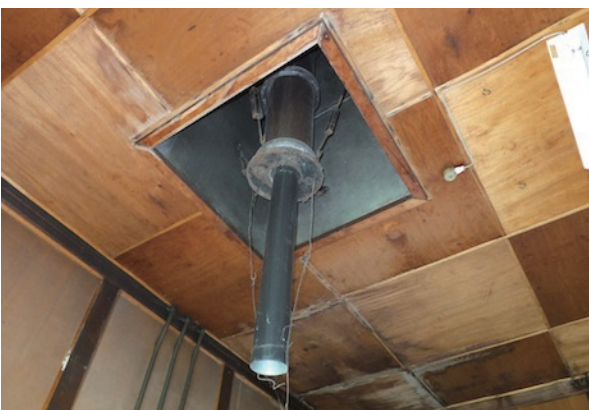
事務室の床も待合室と同様土間コンクリートで、壁は鴨居より下を縦板張りとする。出札口周りのカウンターや流し、ガラス戸棚等、当時の状態がよく残されている(図 19~21)。西側の窓は二重窓で、塞がれた欄間の上枠が待合室同様遺存している。天井はベニヤ板張りで、中央に煙突用の開口部がある(図 22)。休憩室は事務室より一段高い畳敷きの床で、事務室とは引戸で仕切る(図 23)。壁の一部は模造紙が貼られ詳細は不明であるが、東側の腰壁は縦板張りで、事務室との間仕切壁は長押より下部の土壁が全面に渡って剥がされ(故意と考えられる)下地が露わになっている(図 24)。窓は事務室同様二重窓で寒さに備え、天井はベニヤ板張りとなっている。

図 22 事務室天井中央にある煙突用の開口部

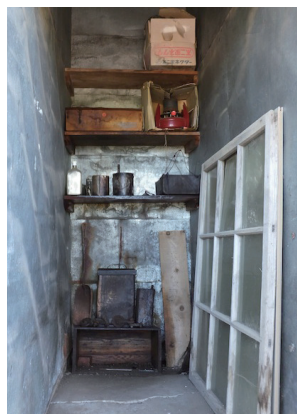
燈室は取扱品目の性格上からか、床を土間コンクリートとする他は、壁や天井、ガラス戸の腰などを含め全て鉄板張りとし、奥に3段の棚を設ける(図25)。保管室は土間コンクリートの床に簀を置き、壁は堅板張り、奥には2段の棚がある。天井は下屋である切妻屋根の野地板が露出する形式とする。

図25 燈室

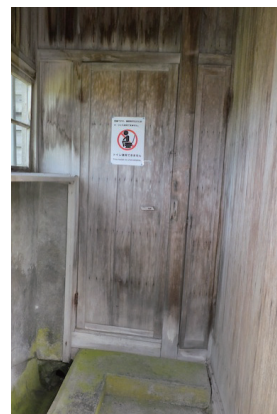
便所はコンクリートでできた小便用の踏み台を手前に、その奥に大使用の個室と脇の掃除用具入れを配置、窓際には開口幅に合わせて手荷物用の窓台を備える(図26)。水洗化される前の駅舎建築の便所仕様を確認できる貴重な遺構部分である。

図26 便所

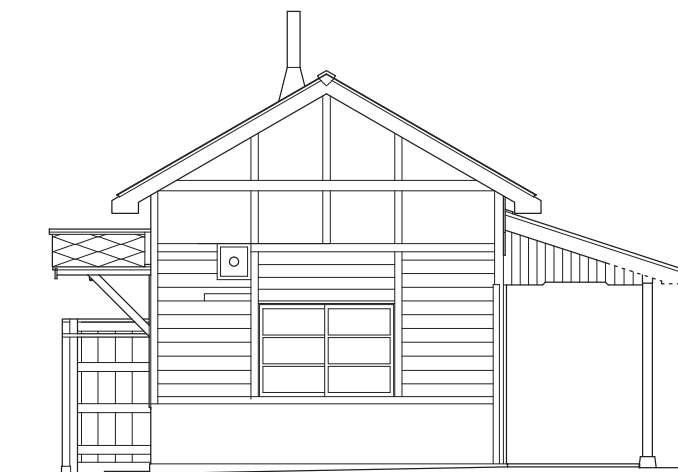
南立面図

※ ホーム側の底、破風板部分の破線は欠損部分を復した状態を表現している。
